次期ごみ処理施設整備・運営事業

要求水準書（案）設計・建設業務編 添付資料

岐阜羽島衛生施設組合

要求水準書添付資料 - 1	事業実施区域
要求水準書添付資料 - 2	地質調査等データ
要求水準書添付資料 - 3	敷地内配置計画図（案）
要求水準書添付資料 - 4	搬入車両台数実績
要求水準書添付資料 - 5	井水 水質検査結果
要求水準書添付資料 - 6	現況図及び造成計画図

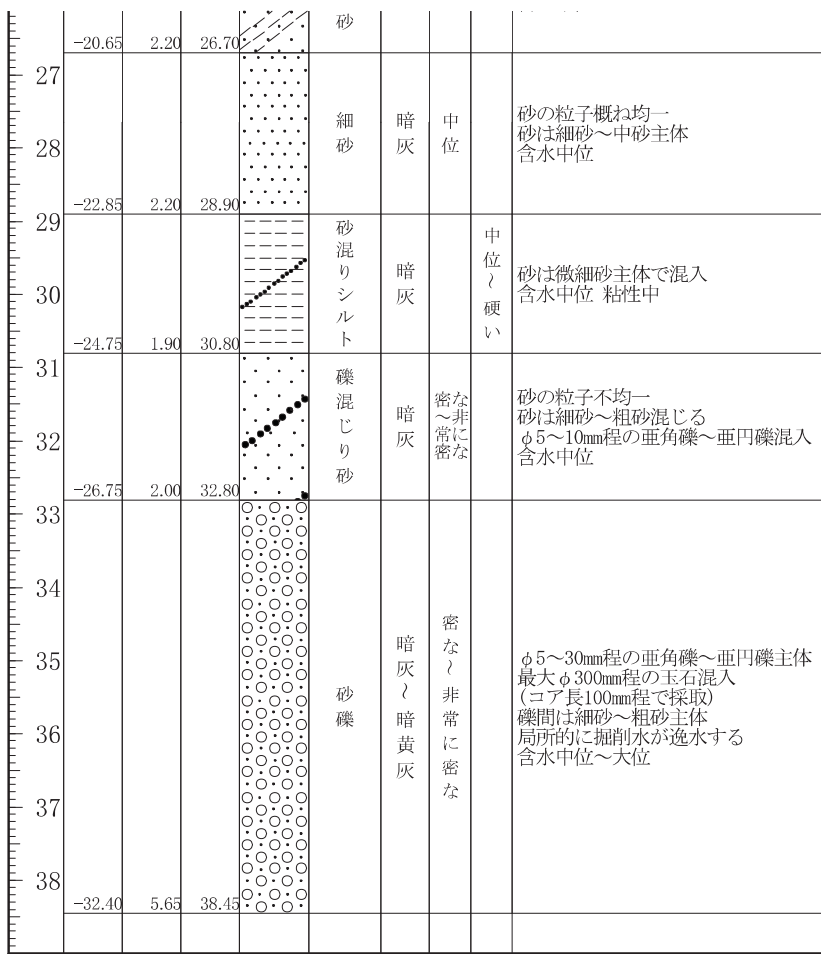
# ボーリング柱状図

ボーリング名	No. 5		調査位置	羽島市福寿町平方 地内			北緯	35° 18' 57.12"				
発注機関	岐阜羽島衛生施設組合			調査期間	令和 2年 7月 3日 ~ 3年 3月 30日			東経	136° 40' 19.81"			
調査業者名	主任技師			現場代理人	コ ア 鑑定者			ボーリング責任者				
孔口標高	6.25m	角	180° 上 90° 下 0°	方	北 0° 270° 西 180° 東 90° 南	地盤勾配	鉛直 0° 水平 0°	使用機種	試錐機 KR-50HC	ハンマー落下用具	半自動落下装置	
総掘進長	38.40m	度	0°	向				エンジン	V-6	ポンプ	NFAD-8

標尺 (m)	層厚 (m)	深度 (m)	柱状図	土質区分	色調	相対密度	相対稠度	記号	孔内水位 (m) / 測定月日	標準貫入試験				N 値	原位置試験	試験名および結果	採取深度 (m)	試料番号	採取方法	室内試験 (比重含水率、液性限界、塑性限界、圧縮一軸)	掘進月日
										深	10cmごとの打撃回数	打撃回数 / 貫入量 (cm)	度								
1	5.55	0.70		砂質シルト	黄灰			砂は微細砂主体 腐植物少量混入 含水中位 粘性中	9/18 3.50	2.15	2	2	2	6	6		5T-1	①	比重含水率、液性限界、塑性限界、圧縮一軸	9/18	
2				シルト混じり砂	暗黄灰	緩い		砂の粒子概ね均一 砂は微細砂~細砂主体 含水中位		3.15	2	2	3	7	7						
3										3.45											
4										4.15	3	3	3	9	9		5T-4	①	粒度	9/18	
5	1.65	3.90	4.60							4.45											
6				細砂	暗黄灰~暗灰	緩い~中位		砂の粒子不均一 砂は細砂~粗砂混じる 局所的にφ5~10mm程の亜角礫~亜円礫少量混入 含水中位		5.15	3	3	4	10	10						
7										5.45											
8										6.15	3	4	4	11	11						
9										6.45											
10										7.15	4	5	5	14	14						
11										7.45											
12										8.15	5	6	6	17	17						
13										8.45											
14										9.15	7	8	8	23	23						
15										9.45											
16										10.15	5	4	5	14	14						
17										10.45											
18										11.15	4	4	5	13	13		5T-11	①	粒度	9/18

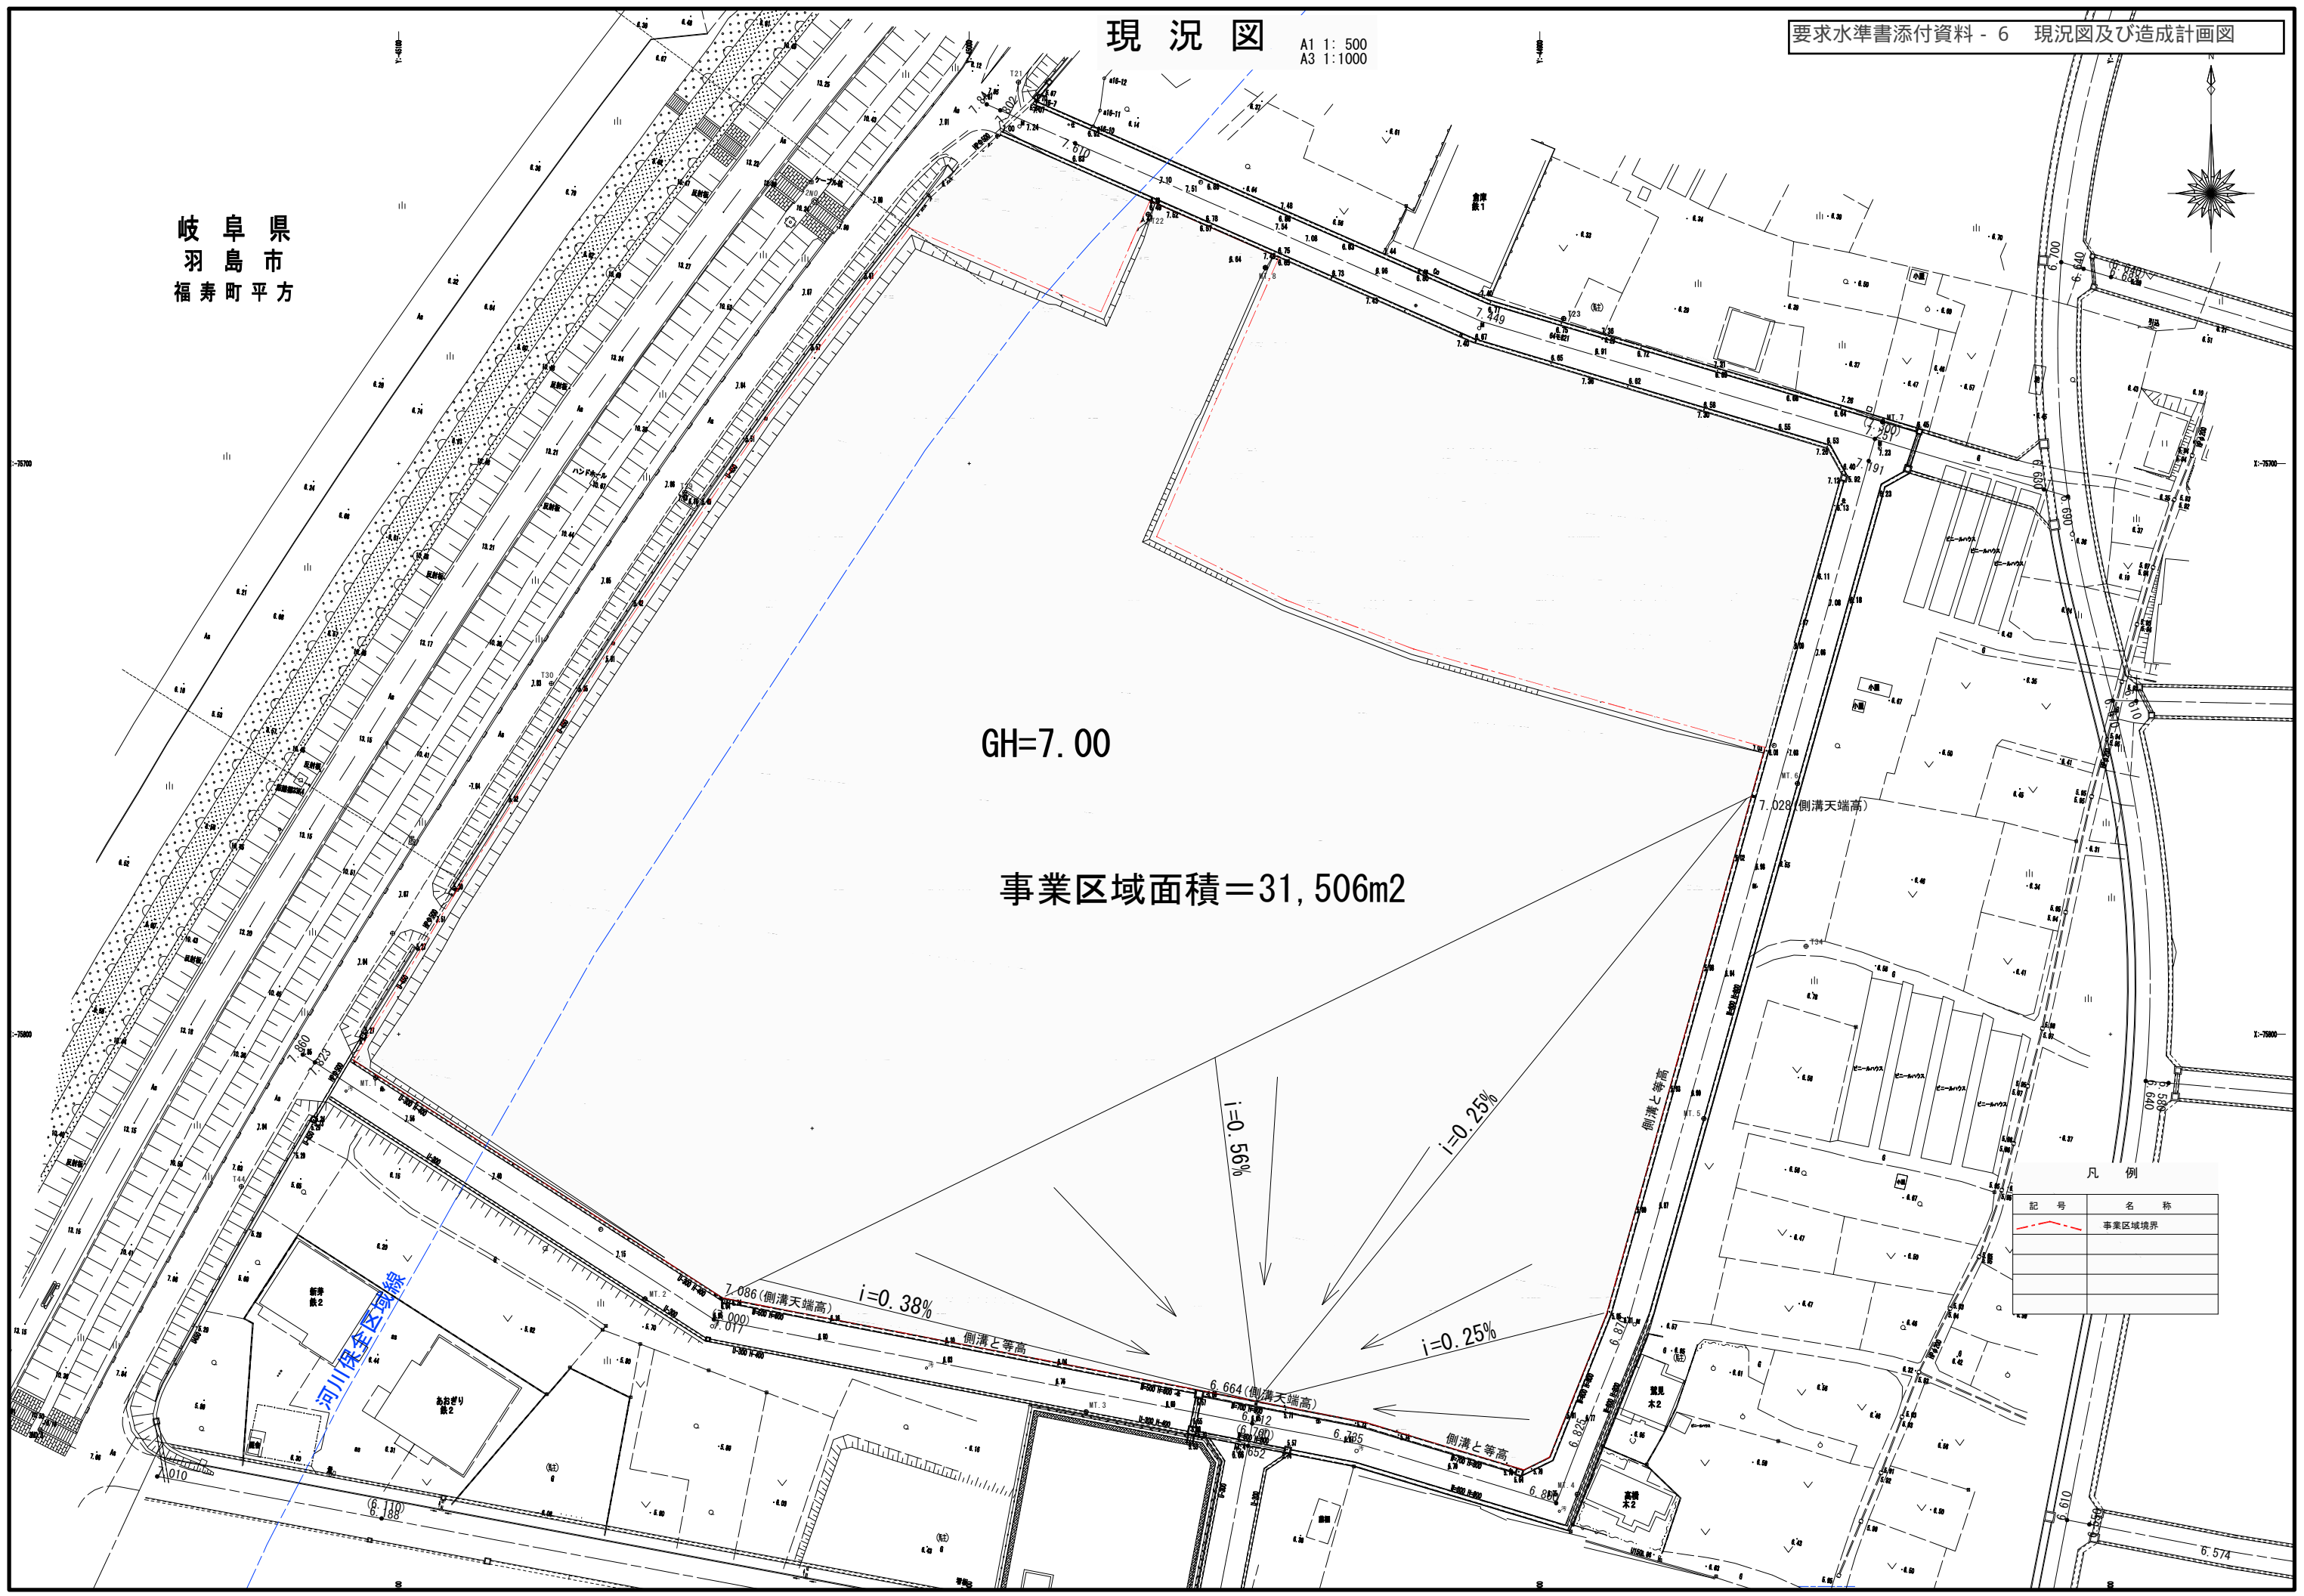
現況図

GH=7.00

事業区域面積=31,506m<sup>2</sup>
